# Hotel La Boroña

Alojamientos — Hoteles / apartahoteles / hostales / pensiones

TÉCNICO PREDIF ASTURIAS 01/03/2024

Las condiciones de accesibilidad de este recurso turístico han sido analizadas por expertos

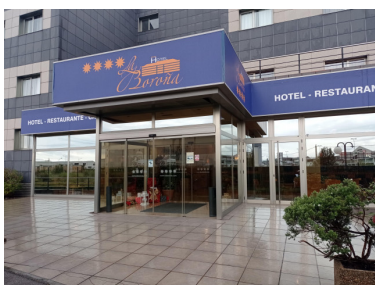
## Entrada

Acceso: Sin desniveles

La entrada analizada es: La principal

Ancho de paso de la puerta de entrada: Mayor o igual que 78 cm

Obstáculos en la puerta: Puerta de vidrio sin señalización visual

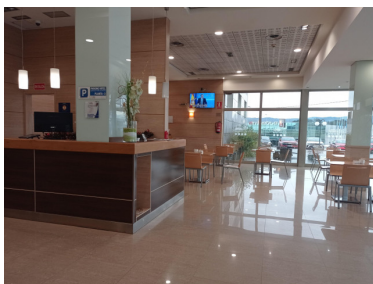
## Zona de atención al público

✓ Mostrador de atención al público

✓ Próximo a la entrada

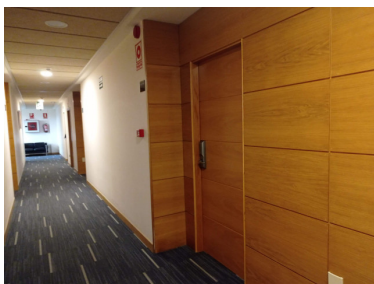
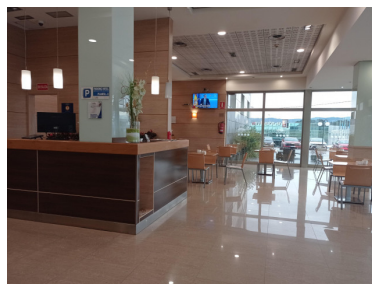
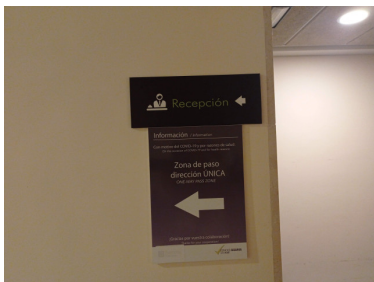
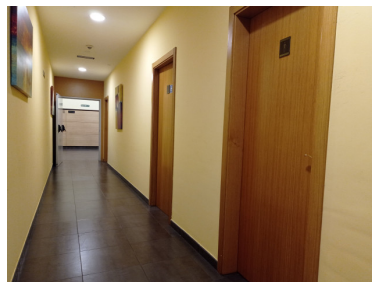
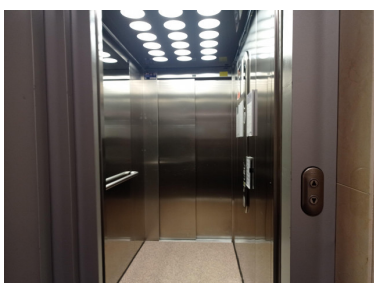
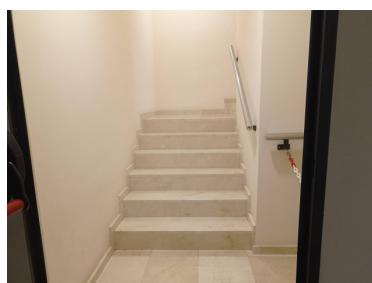
## Circulación interior

Circulación con silla de ruedas: Total

Iluminación adecuada: Sí

Hay rótulos de señalización: Sí

Rótulos: Con textos de color contrastado

El tránsito entre plantas se realiza mediante: Ascensor / ascensores, escalones / escalera

Dimensión de la cabina: Grande

Botones del ascensor: En altorrelieve, de color contrastado

Número de escalones: Más de 3

Altura del escalón en cm: 18

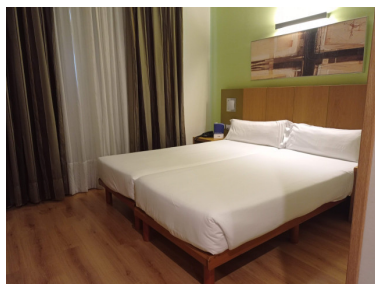
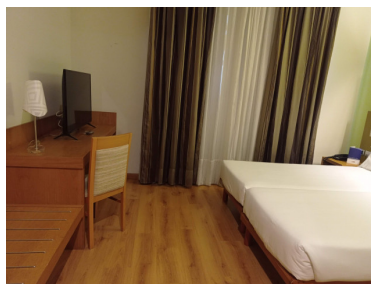
## Habitación adaptada

✓ Habitación adaptada para discapacidad física

Número / nombre de la habitación: 318

Ancho de paso de la puerta: Mayor o igual que 78 cm

Área de maniobra mayor o igual que 150 cm de diámetro: Sí

El espacio es mayor o igual que 90 cm: A la derecha, a la izquierda

Altura de la cama en cm (colchón incluido): 49

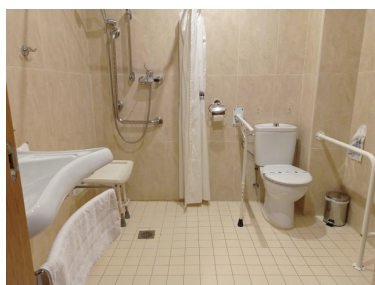
### Cuarto de baño

Acceso sin desniveles: Sí

Ancho de paso de la puerta: Mayor o igual que 78 cm

Apertura de la puerta: Corredera

Espacio libre de giro mayor o igual que 150 cm de diámetro: Sí

El espacio es mayor o igual que 80 cm: Lado derecho

Altura del asiento del inodoro: Estándar (entre 40 y 45 cm)

Barras de apoyo del inodoro: Lado izquierdo, lado derecho

Las barras del lado izquierdo son: Fijas

Las barras del lado derecho son: Abatibles

Ducha a ras de suelo: Sí

Alcachofa regulable: No

Asiento de ducha: Sí

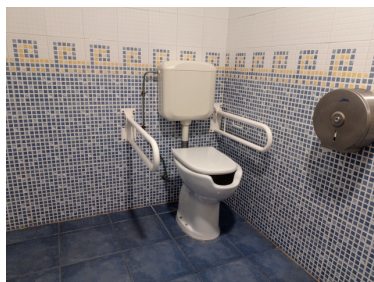
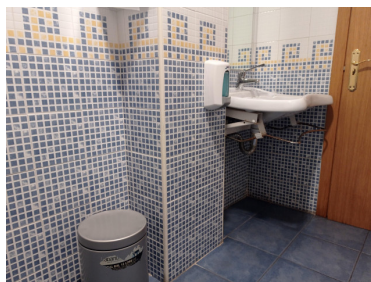
## Aseo adaptado en zonas comunes

✓ Aseo para PMR

Acceso sin desniveles: Sí

Ancho de paso de la puerta: Mayor o igual que 78 cm

Apertura de la puerta: Hacia el interior

Espacio libre de giro mayor o igual que 150 cm de diámetro: Sí

El espacio es mayor o igual que 80 cm: Lado derecho

Altura del asiento del inodoro: Alta (mayor o igual que 45 cm)

Barras de apoyo del inodoro: Lado izquierdo, lado derecho

Las barras del lado izquierdo son: Abatibles

Las barras del lado derecho son: Abatibles

Lavabo: Con grifo monomando, sin pedestal

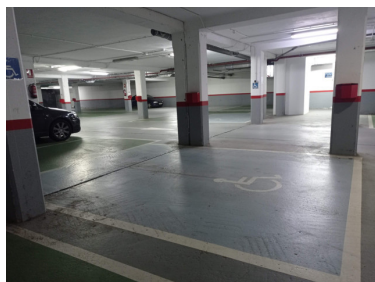
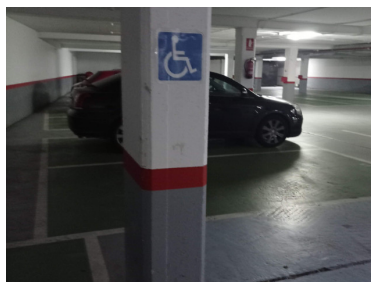
## Plaza de aparcamiento PMR

- ✓ Plaza de aparcamiento reservada PMR

Próxima al establecimiento: Sí

Superficie de la plaza: Horizontal

Bien señalizada: Sí

Con dimensiones apropiadas: Sí

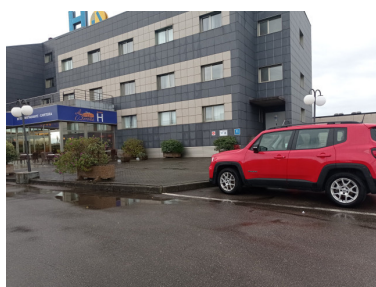
## Entorno exterior

Aceras: Sin obstáculos

Pavimento homogéneo y antideslizante: Sí
