# Sidrería La Montera Picon de Ramón

Restauración — Restaurantes

Las condiciones de accesibilidad de este recurso turístico han sido analizadas por expertos

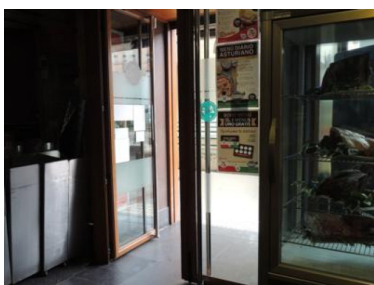
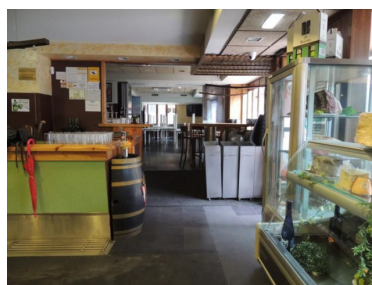
## Entrada

Acceso: Sin desniveles

La entrada analizada es: La principal

Ancho de paso de la puerta de entrada: Mayor o igual que 78 cm

Obstáculos en la puerta: Puerta de vidrio sin señalización visual

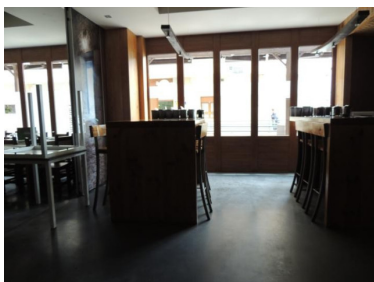
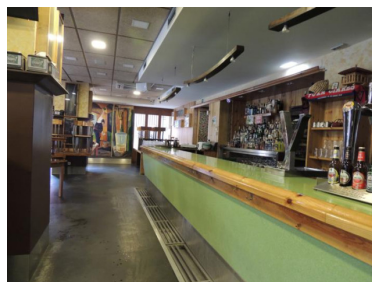
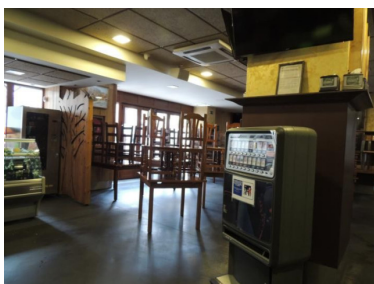
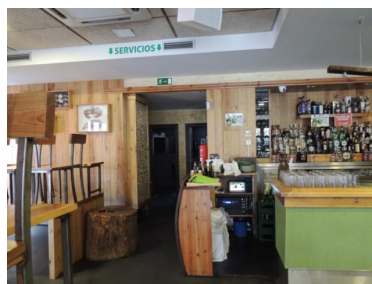
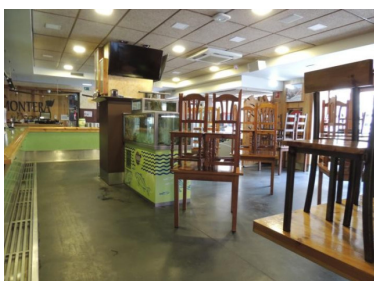
## Circulación interior

Circulación con silla de ruedas: Total

Iluminación adecuada: No

✓ Sin elementos que puedan suponer un obstáculo a personas con discapacidad visual

Hay rótulos de señalización: No

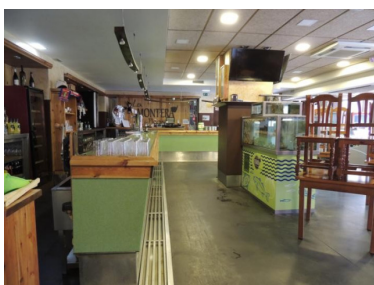
## Áreas de restauración

Barra a altura adaptada para personas usuarias de silla de ruedas: No

Mesas accesibles: Sí

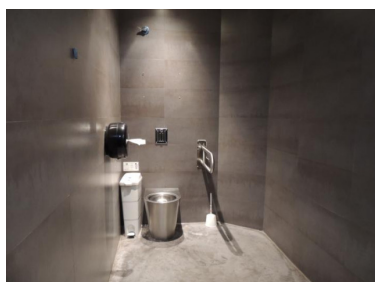
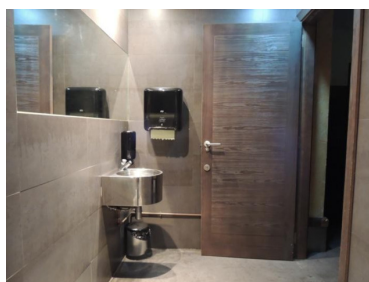
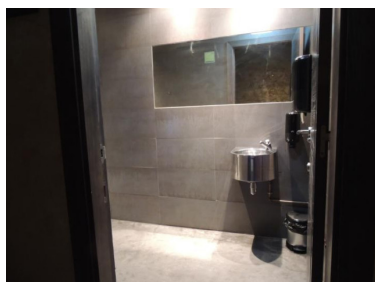
## Aseo adaptado en zonas comunes

Acceso sin desniveles: Sí

Ancho de paso de la puerta: Mayor o igual que 78 cm

Apertura de la puerta: Hacia el interior

Espacio libre de giro mayor o igual que 150 cm de diámetro: Sí

Espacio libre de transferencia lateral al inodoro: Sí

El espacio es mayor o igual que 80 cm: Lado izquierdo

Altura del asiento del inodoro: Estándar (entre 40 y 45 cm)

Tiene barra(s) de apoyo: Sí

Barras de apoyo del inodoro: Lado izquierdo

Las barras del lado izquierdo son: Abatibles

Lavabo: Con grifo de difícil manipulación, sin pedestal

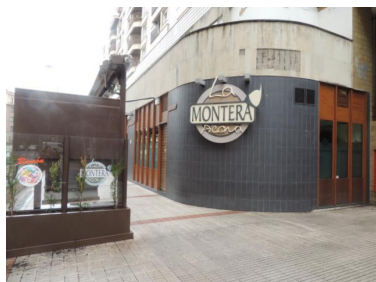
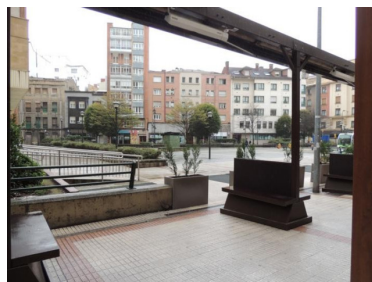
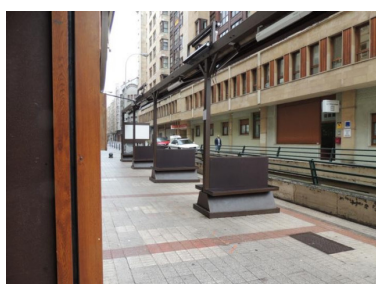
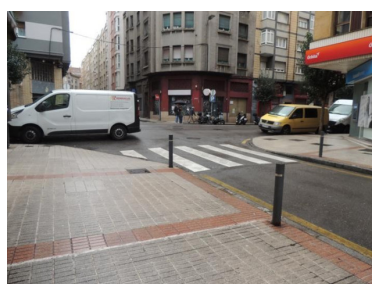
## Entorno exterior

Aceras: Sin obstáculos

Pavimento homogéneo y antideslizante: Sí
