# AULA PEDAGOGICA RESTAURANTE - CAFETERIA-COCTELERIA - TIENDA PASTELERIA CENTRO INTEGRADO DE FORMACION PROFESIONAL DE HOSTELERIA Y TURISMO DE GIJON/XIXON

# INFORME DE ACCESIBILIDAD

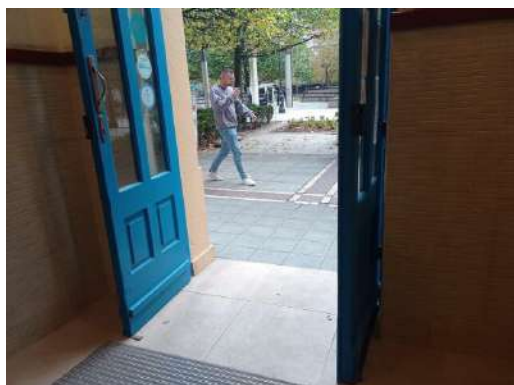
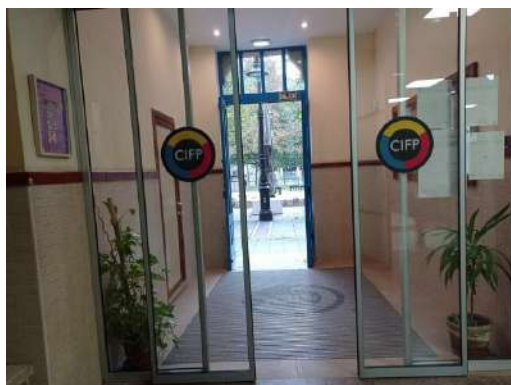
## Entrada

Acceso: Sin desniveles

La entrada analizada es: La principal

Ancho de paso de la puerta de entrada: Mayor o igual que 78 cm

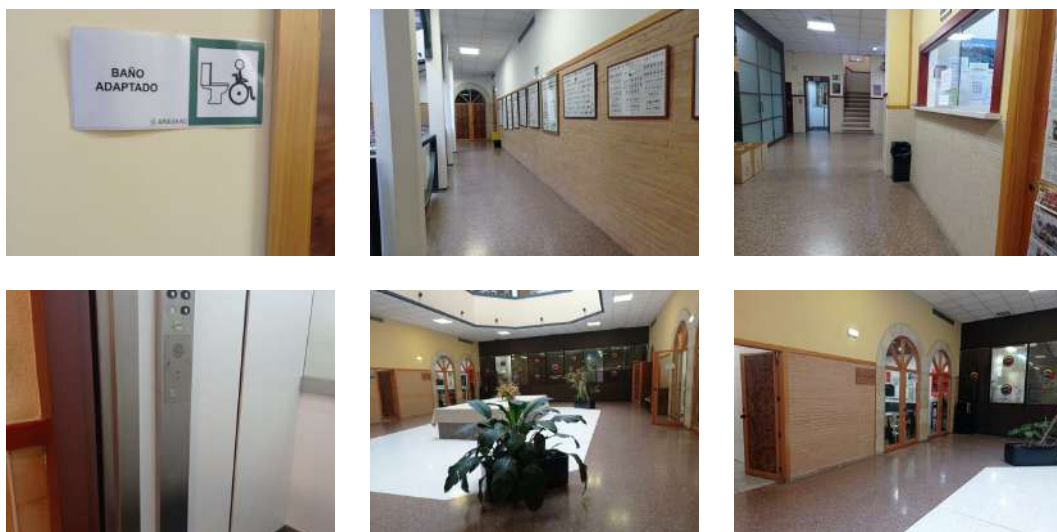
## Circulación interior

Circulación con silla de ruedas: Total

Iluminación adecuada: Sí

Sin elementos que puedan suponer un obstáculo a personas con discapacidad visual: Sí

Hay rótulos de señalización: Sí

Rótulos: Con textos de color contrastado

Establecimiento de varias plantas: Sí

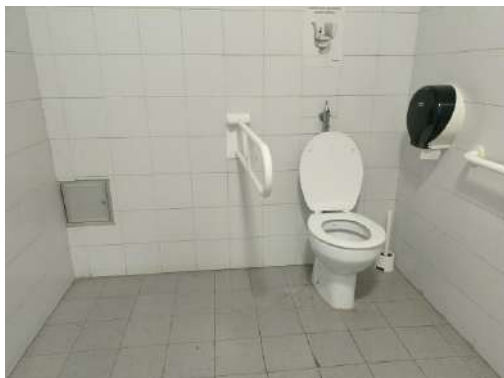
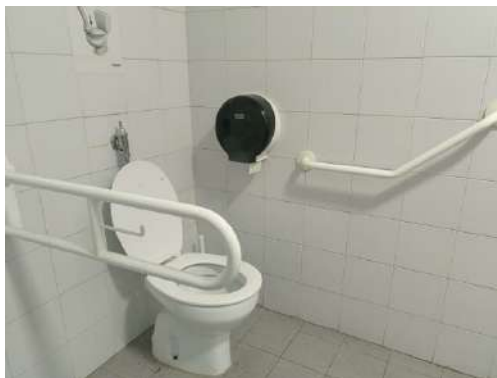
## Aseo adaptado en zonas comunes

Acceso sin desniveles: Sí

Ancho de paso de la puerta: Menor que 78 cm

Apertura de la puerta: Hacia el interior

Espacio libre de giro mayor o igual que 150 cm de diámetro: Sí

Espacio libre de transferencia lateral al inodoro: Sí

El espacio es mayor o igual que 80 cm: Lado derecho

Altura del asiento del inodoro: Estándar (entre 40 y 45 cm)

Tiene barra(s) de apoyo: Sí

Barras de apoyo del inodoro: Lado izquierdo, lado derecho

Las barras del lado izquierdo son: Fijas

Las barras del lado derecho son: Abatibles

Lavabo: Con grifo de difícil manipulación, sin pedestal

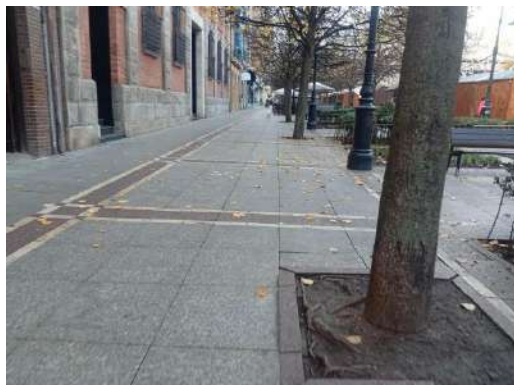
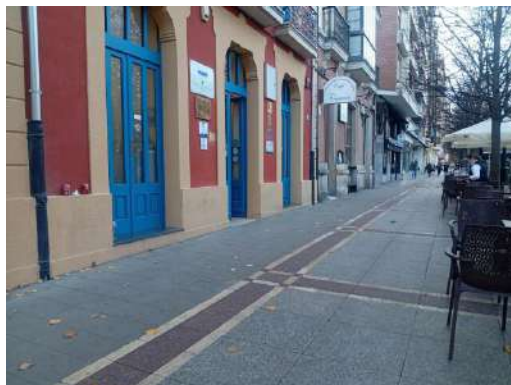
## Entorno exterior

Aceras: Sin obstáculos

Pavimento homogéneo y antideslizante: Sí
